## Restaurer sous l'eau : le cas de Baïes (Naples)

Roberto Petriaggi

L'Istituto Centrale per il Restauro (ICR) a conduit des campagnes subaquatiques sur les sites archéologiques de Torre Astura (2001) et de Baïes (depuis 2003), afin de tester de nouvelles techniques et des matériaux spécifiques à la conservation et à la restauration des structures anciennes qui, pour différentes raisons, demeurent actuellement sous l'eau. Dans le cas de Torre Astura, un site archéologique au sud de Rome, il s'agit des vasques du grandiose vivier rectangulaire d'une villa romaine ; dans le cas de Baïes, de mosaïques, de murs et de colonnes en brique ainsi que de blocs du pavage d'une voie ancienne, déplacés de leur position d'origine par des bradyséismes et des tremblements de terre. L'Istituto travaille aussi à la mise au point d'un système informatisé géographique, qui devrait permettre de mieux gérer le parc archéologique submergé. Cet article illustre les principaux travaux effectués et les résultats obtenus.

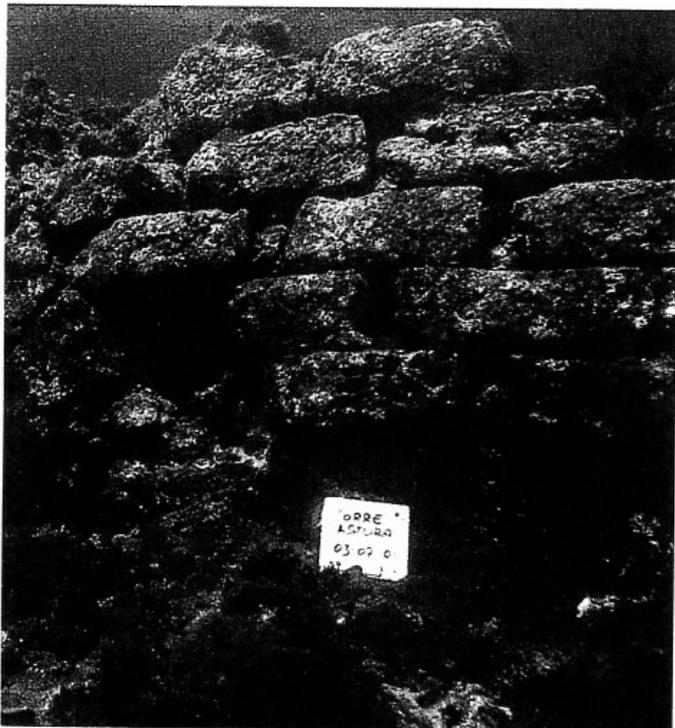
Fig. 2. Torre Astura, le mur d'une vasque pendant le nettoyage.

Après le nettoyage des surfaces, nous avons restauré les structures de la maçonnerie tant pour récupérer l'ensemble architectural que pour mettre un terme à la dégradation et à la perte des éléments constitutifs (fig. 2). La dispersion du mortier pendant son application dans l'eau a été évitée en l'introduisant dans des sacs de refoulement (comme ceux qui sont utilisés en pâtisserie pour la décoration des gâteaux) faits en toile imperméabilisée et remplis à sec. Sous l'eau, l'injection du produit dans les lacunes du mur est facilitée par une légère pression exercée par les doigts.

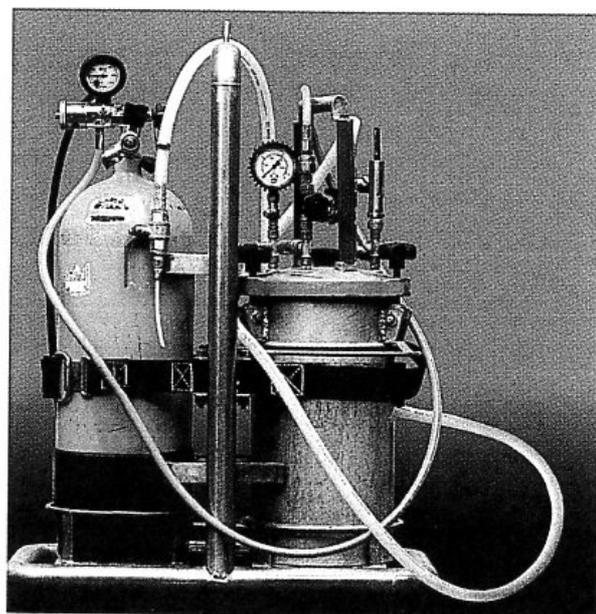
Cet instrument (fig. 4) se compose d'un réservoir hermétique en acier inoxydable ainsi que d'un couvercle doté de manomètres et de clapets de sûreté. Sur cet ensemble s'insère un tuyau de distribution de longueur variable, muni d'un robinet aux gicleurs interchangeable de différentes dimensions. La bouteille chargée en air et le réservoir prennent place dans un châssis réalisé avec des boudins en acier inoxydable qui en facilite le transport. Dans le réservoir est placé un récipient contenant le mortier et surmonté d'un piston hermétique percé d'un trou à travers lequel s'échappe le contenu grâce au processus suivant : l'air comprimé passe de la bouteille au réservoir en acier à travers un tuyau d'injection ; il comprime le piston à une pression maximale de 5 atmosphères (atm) ; le mortier, une fois comprimé, s'échappe par le trou percé sur le piston sur lequel est engagé un tuyau débouchant sur l'extérieur.

Fig. 4. Émetteur pneumatique à pression.

Durant les travaux de l'année 2003, on a conçu et utilisé deux instruments nouveaux pour faciliter et accélérer les activités de restauration. D'abord, nous avons essayé un « émetteur pneumatique à pression » de mortier antidéflagrant, dont nous allons voir les détails et le fonctionnement. Celui-ci a été réalisé expressément pour être exploité en immersion afin de combler les lésions et les lacunes profondes.

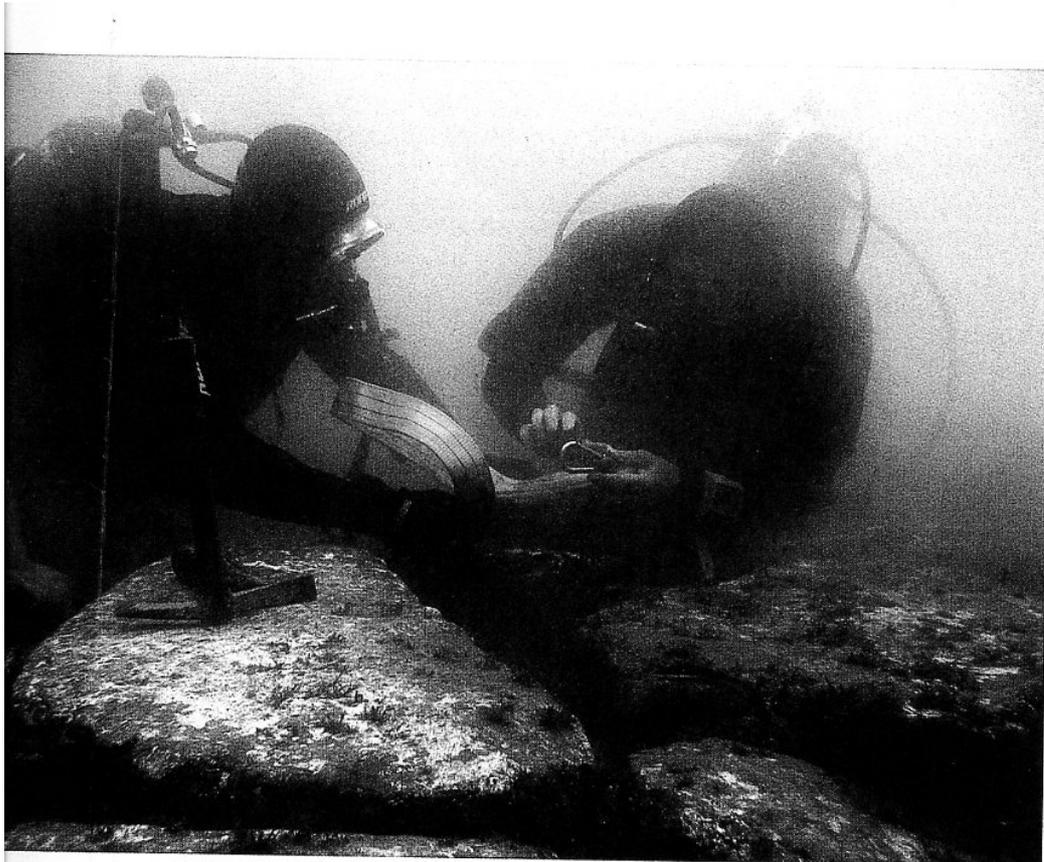
Fig. 7. Baïes, travail sur la via Herculanea.

Durant la même campagne, nous avons poursuivi la restauration du mur d'enceinte du jardin de la Villa dei Pisoni, tandis qu'à Punta dell'Epitaffio nous avons repositionné quelques blocs du pavage de la via Herculanea, déplacés de leur position d'origine par des bradyséismes et des tremblements de terre (fig. 7).

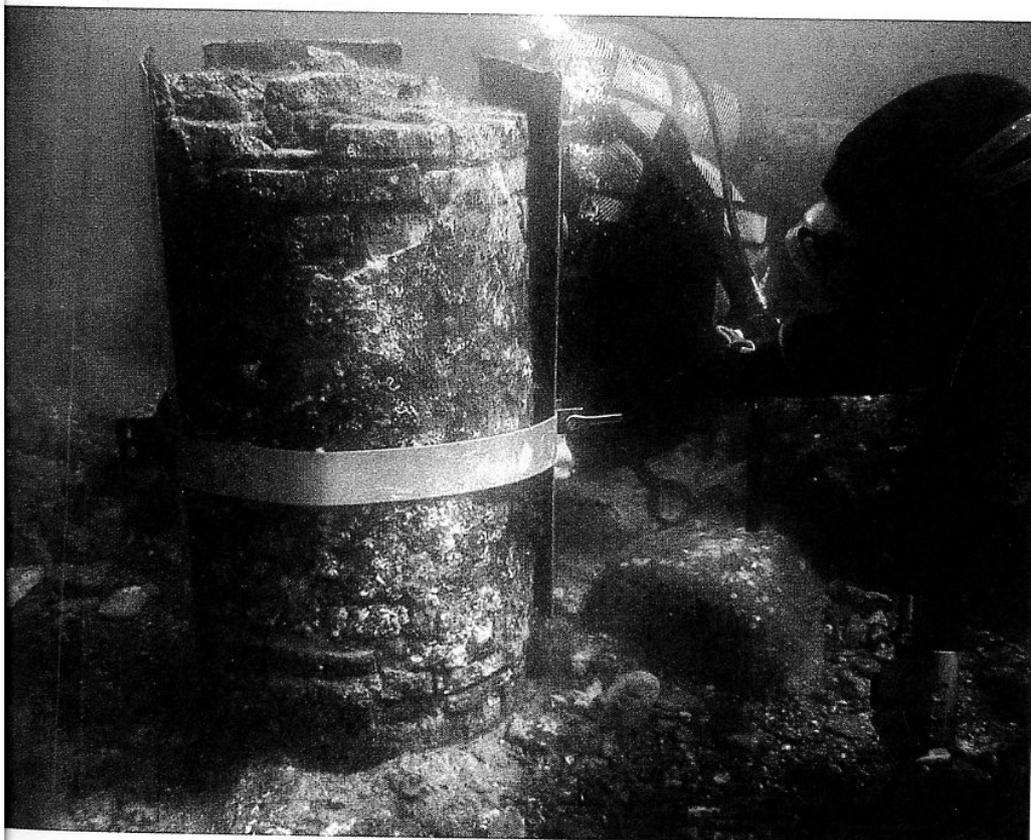
Fig. 8. Baïes, démontage du châssis métallique après l'anastylose.

Enfin, à Portus Iulius, nous avons complété l'anastylose d'une colonne en brique de ce que l'on appelle le « bâtiment avec la cour à péristyle », un complexe architectural qui remonte au 1<sup>er</sup> siècle avant Jésus-Christ (fig. 8).
